RAPPORTO DI PROVA N. 425796

**sistema di isolamento termico a cappotto per l'esterno
denominato "Termok8 Forte Flex Minerale 100J"**

**determinazione della resistenza all'impatto
secondo la norma UNI EN 13497:2021**

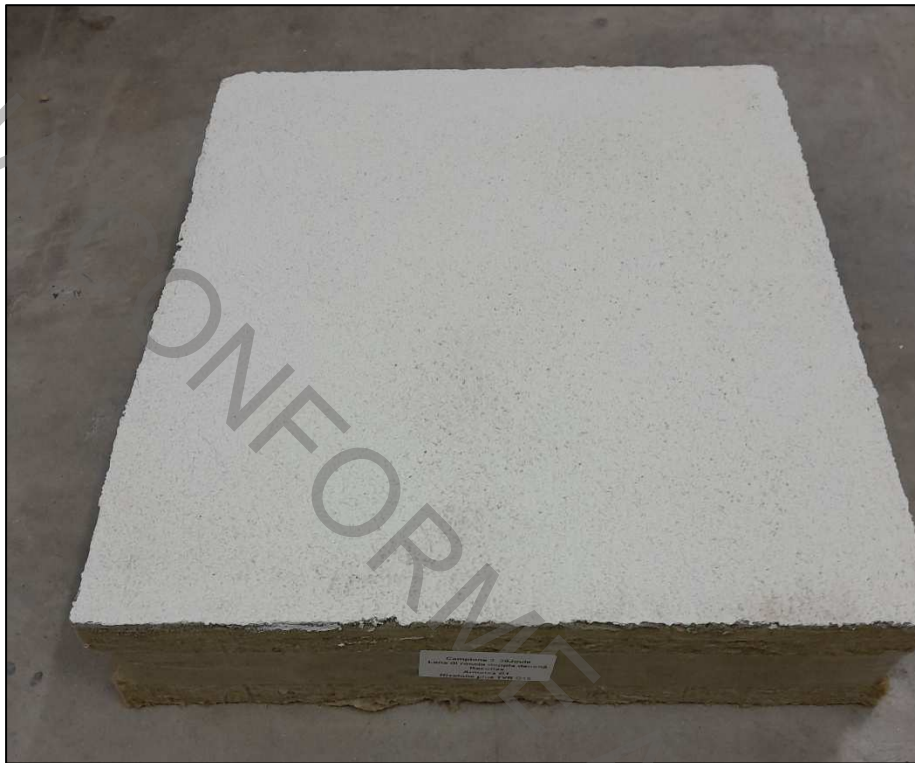
L'oggetto in esame è costituito da n. 3 provette con la seguente stratigrafia:

- pannello di lana di roccia doppia densità, spessore 12 cm;
- rasante: RASOFLEX - cod. art. K24, spessore 0,4 cm;
- rete: ARMATEX C1;
- primer: RASOFLEX - cod. art. K24, spessore 0,2 cm;
- rivestimento: RIVATONE PLUS TRV G15, spessore 1,5 mm.

Fotografia di una provetta

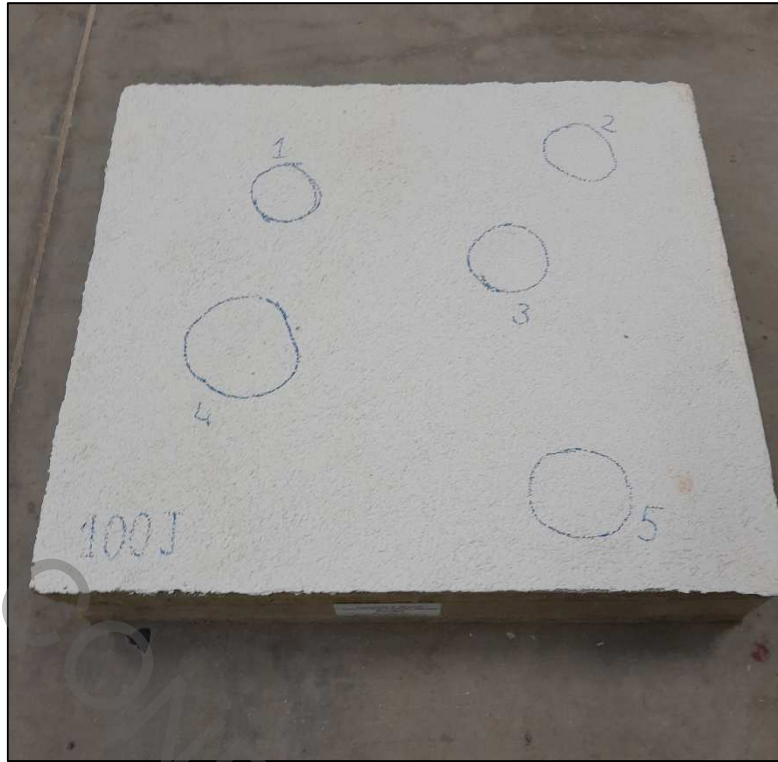
Impatto	Energia d'urto [#]	Ampiezza massima fessura	Diametro impronta	Profondità impronta	Osservazioni ^{##}
[n.]	[J]	[mm]	[mm]	[mm]	
1	100	/	62	1	Nessuna
2		/	69	2	
3		< 0,2	64	3	
4		< 0,2	75	2	
5		/	67	1

Fotografia di una provetta dopo la prova

- delaminazione tra lo strato di finitura e il rivestimento di base;
- delaminazione tra il rivestimento di base e il materiale isolante;
- delaminazione all'interno del rivestimento di base;
- visibilità del rinforzo;
- perforazione della finitura e/o del rivestimento di base;
- crepe nella superficie di impatto più ampie di 0,2 mm.
