## RAPPORTO DI PROVA N. 425794

**sistema di isolamento termico a cappotto per l'esterno  
denominato "Termok8 Forte Flex EPS 60J"**

**determinazione della resistenza all'impatto  
secondo la norma UNI EN 13497:2021**

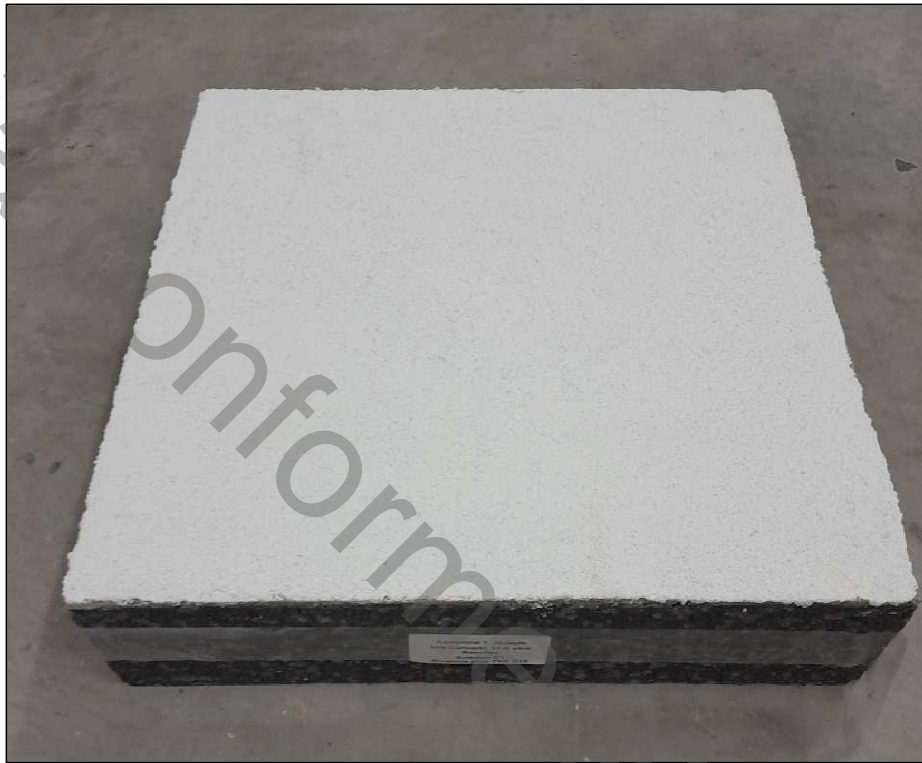
L'oggetto in esame è costituito da n. 3 provette con la seguente stratigrafia:

- pannello: EPS CONVERTO 31-G PLUS, spessore 12 cm;
- rasante: RASOFLEX - cod. art. K24, spessore 0,4 cm;
- rete: ARMATEX C1;
- primer: RASOFLEX - cod. art. K24, spessore 0,2 cm;
- rivestimento: RIVATONE PLUS TRV G15, spessore 1,5 mm.

Fotografia di una provetta
