RAPPORTO DI PROVA

110142 - R - 4380

DETERMINAZIONE DELLA RESISTENZA A 80 CICLI HEAT-RAIN ED A 5 CICLI HEAT-COLD DI UN SISTEMA COMPOSITO A CAPPOTTO DENOMINATO "TERMOK8 MODULAR BIG".

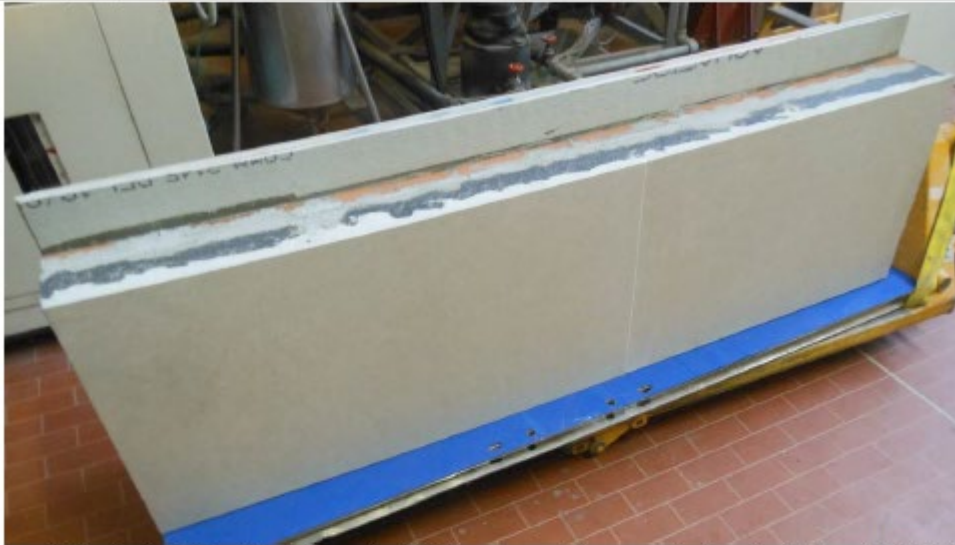
Figura 1. Riproduzione fotografica del pannello del sistema composito a cappotto denominato "TermoK8 Modular Big" - vista in prospettiva.

Il pannello, di dimensioni approssimative 180 x 50 cm, è indicativamente costituito da:

- Substrato in muratura;
- Pannelli isolanti con tassellatura ordinaria;
- Rasatura;
- Rivestimento ceramico a strato sottile.

Il pannello "*TermoK8 Modular Big*" testato è raffigurato in Figura 1.

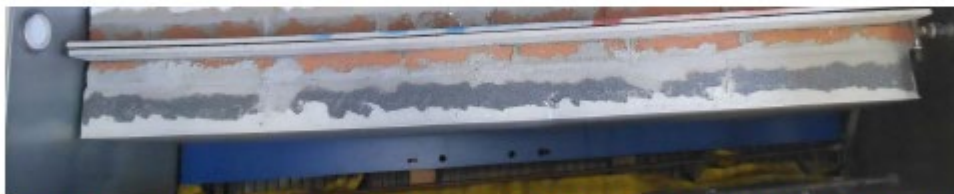
Figura 2. Riproduzione fotografica del pannello "TermoK8 Modular Big" all'interno della cella climatica, immediatamente prima dell'inizio dei cicli Heat-Rain.

- Esame visivo iniziale, allo scopo di evidenziare eventuali difetti superficiali di aspetto progressivi e non attribuibili all'esecuzione dei cicli ambientali.
- Posizionamento del pannello all'interno della cella climatica (Figure 2 e 3) ed effettuazione di n. 80 cicli Heat-Rain.

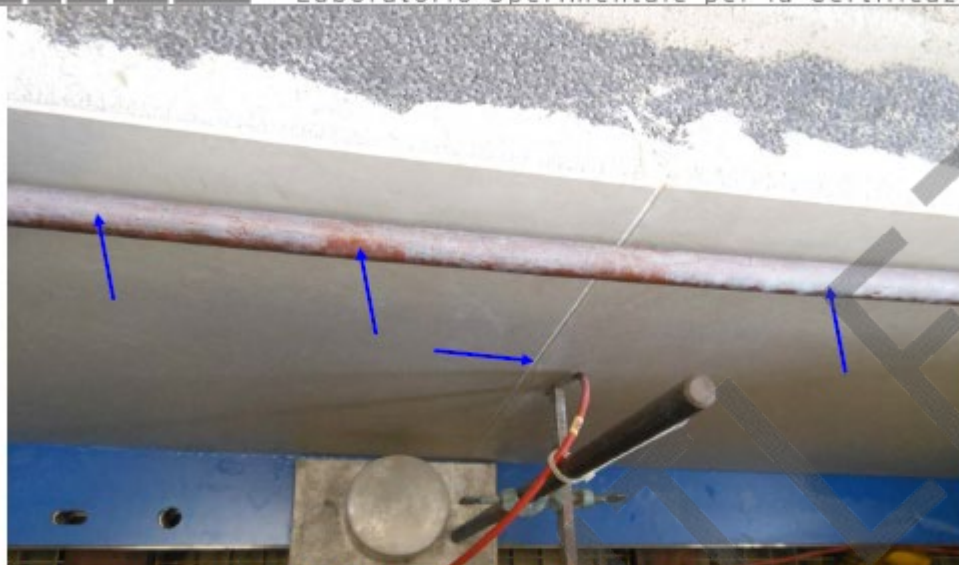
Figura 3. Riproduzione fotografica di un particolare del pannello "TermoK8 Modular Big" prima dell'inizio dei cicli Heat-Rain. Sono visibili, indicati dalle frecce di colore blu, la termoresistenza posizionata a diretto contatto con la superficie del pannello ed il tubo metallico tramite il quale viene eseguita la fase di irrorazione con flusso d'acqua (1 ora per ciascun ciclo Heat-Rain).

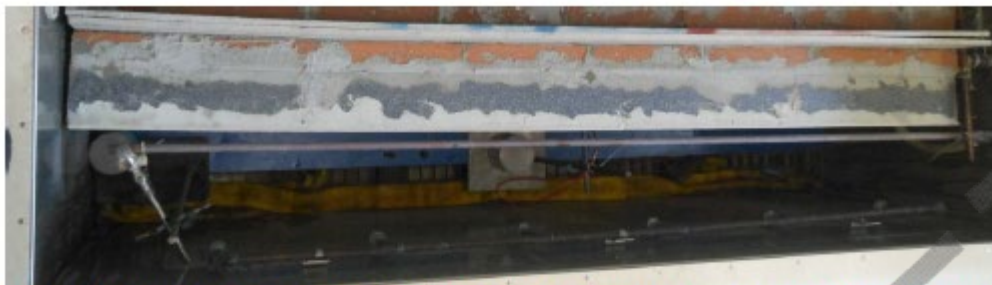
Figura 6. Riproduzione fotografica, al termine degli 80 cicli Heat-Rain, del pannello "TermoK8 Modular Big" all'interno della cella climatica.

In tabella 1 vengono riportati i difetti riscontrati sul pannello "TermoK8 Modular Big" al termine degli 80 cicli Heat-Rain e dei successivi 5 cicli Heat-Cold (Figure 6, 7, 8, 9).

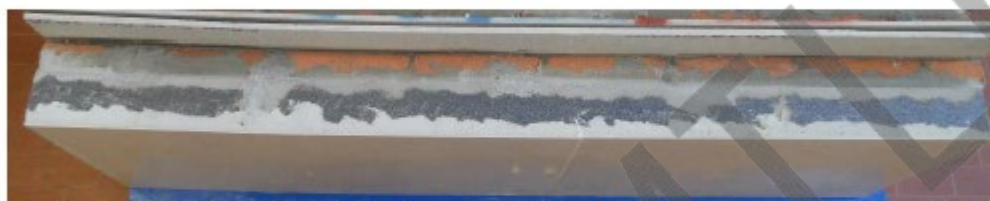
Figura 7. Riproduzione fotografica, al termine degli 80 cicli Heat-Rain + 5 cicli Heat-Cold e prima dell'esame visivo di aspetto, del pannello "TermoK8 Modular Big".

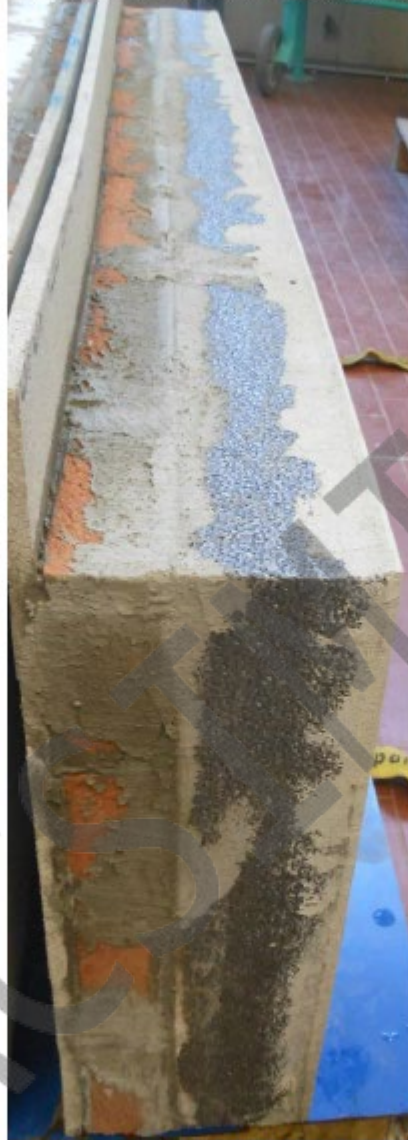
Figura 8. Riproduzione fotografica, al termine degli 80 cicli Heat-Rain + 5 cicli Heat-Cold e prima dell'esame visivo di aspetto, di un particolare del pannello "TermoK8 Modular Big".

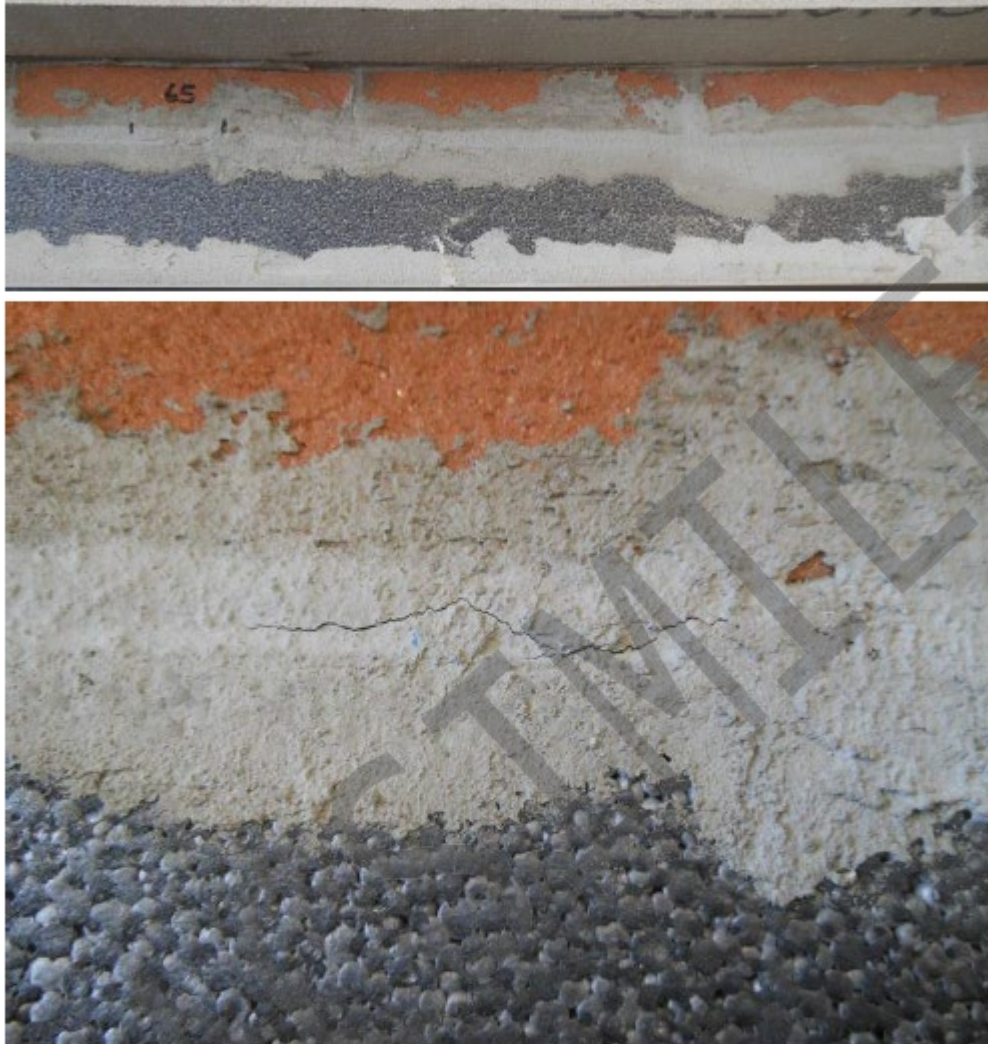
Figura 9. Riproduzione fotografica (in alto visione d'insieme, in basso particolare dello stesso difetto), al termine degli 80 cicli Heat-Rain + 5 cicli Heat-Cold e dopo l'esame visivo di aspetto, di una parte del pannello "TermoK8 Modular Big". E' visibile una Fessura (lunghezza 65 mm), rilevata in prossimità dell'interfaccia tra substrato in muratura e pannello isolante.

Pannello	Difetti rilevati dopo 80 cicli Heat-Rain + 5 cicli Heat-Cold
TermoK8 Modular Big	<p><u>1 Fessura superficiale</u> (lunghezza 65 mm) in prossimità dell'interfaccia tra substrato in muratura e pannello isolante (Figura 9).</p> <p><u>Presunta Bombatura centrale della struttura</u> per la quale è difficile stabilirne la causa (confezionamento o dilatazione differenziale a seguito dei cicli).</p>
